Odborný posudek  
stavu stromu

lípy u hřiště  
Dolní Dubňany

ODBORNÝ POSUDEK STAVU STROMŮ

**Datum zpracování posudku:** 21. 7. 2026

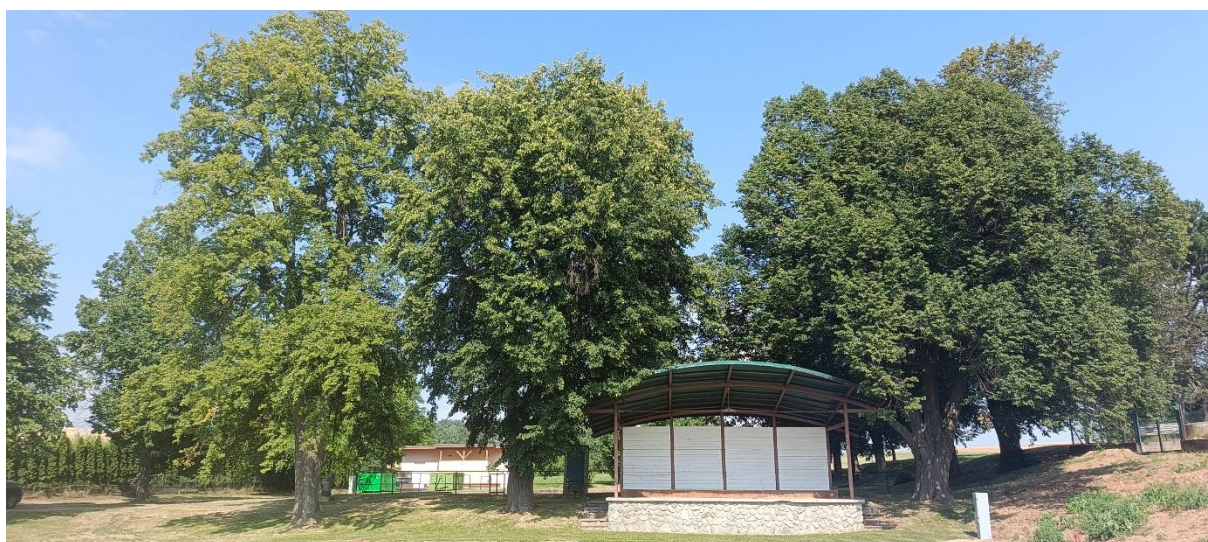
Hodnocené stromy se nacházejí v prostoru sportovně-rekreačního areálu v obce Dolní Dubňany a tvoří výraznou zelenou kulisu v bezprostředním sousedství krytého pódia. Jedná se o mírně svažitý až rovinný terén s travnatým povrchem, v jehož těsné blízkosti se kromě samotné stavby pódia na kamenné podezdívce nacházejí také opěrné zídky, zábradlí a přilehlá vodní nádrž. Stanoviště je plně otevřené a dobře prosvětlené, což dřevinám poskytuje dostatek prostoru pro rozvoj korun, které však zčásti zasahují přímo nad konstrukci pódia. Z hlediska provozní bezpečnosti se jedná o velmi exponovanou lokalitu s vysokou intenzitou pohybu osob během kulturních a sportovních akcí, kde případné selhání struktury stromů představuje přímé riziko ohrožení zdraví návštěvníků i majetku.

Obr. 3: Aktuální stav a pohled na stanoviště hodnocených stromů

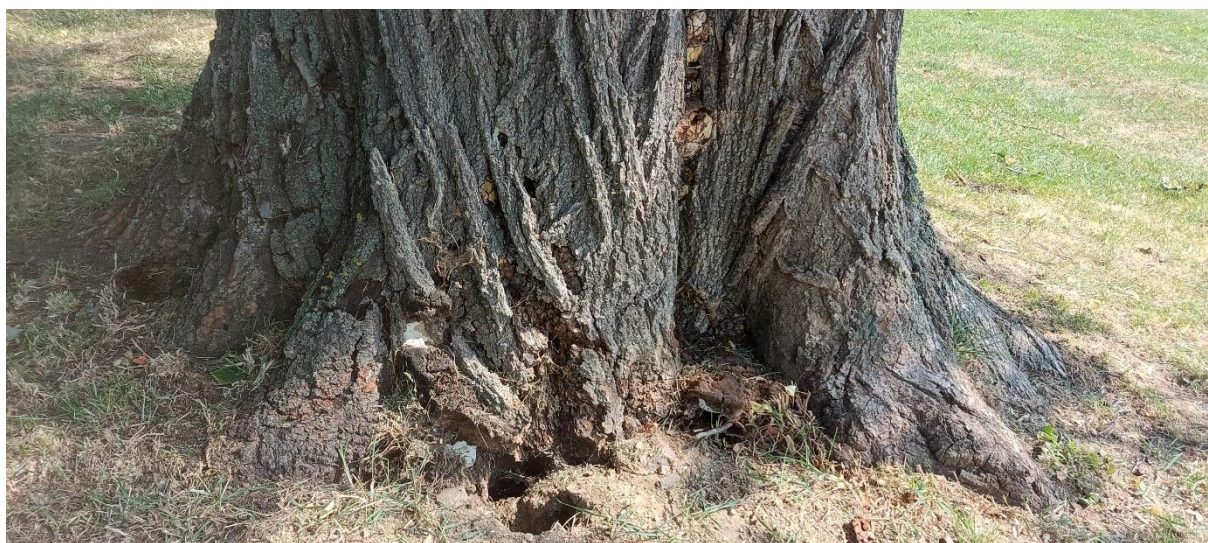
Báze kmenů všech tří stromů je nejkritičtějším místem těchto dřevin z důvodu masivní infekce dřevokaznými houbami. Na stromech byl pozorován výskyt lesklokorky ploské (*Ganoderma applanatum*). Tato houba tvoří bílou hnilobu, v poslední fázi rozkladu vláknitě se rozpadající. Při vyrůstání plodnic na bázi kmene dochází k narušení stability stromu. Přítomnost takového organismu bohužel razantně snižuje stabilitu a perspektivu bezpečného dožití daného stromu. U všech tří stromů se jedná o relativně masivní až extrémní výskyt a infekci kmene. Nejhuře napadený je strom č. 1, u kterého byl pozorován masivní výskyt výše uvedené lesklokorky v kombinaci s dalšími plně nevyvinutými plodnicemi další dřevokazné houby. V těsné blízkosti báze kmene se nachází nora vedoucí směrem pod strom, což značí dutinu a závažný problém v kořenovém prostoru.

Obr. 4: Poškození báze stromu č. 1 dřevokaznými houbami

Zpracovatel posudku není schopen na základě terénního šetření bez znalosti historie plochy zdůvodnit takto masivní výskyt této houby na bázi těchto stromů. Lesklokorka jako taková není primární parazit, tedy nenapadá zdravé dřeviny, je až negativní reakcí na poškození stromu. Bez znalosti vývoje plochy tak nelze spolehlivě určit původ infekce. Ze zkušenosti lze však předpokládat, že u stromů došlo k mechanickému poškození například stavební činností v jejich blízkosti (klidně již v minulosti) či úpravám terénu, změně vodního režimu lokality a podobně.

Bohužel je třeba konstatovat, že pokud je strom takto oslaben bílou drolící se hnilobou, zejména v místě, kde by měl snášet největší zátěž, nelze stromy v této podobě dále ponechat a je třeba přistoupit k razantnímu řešení.

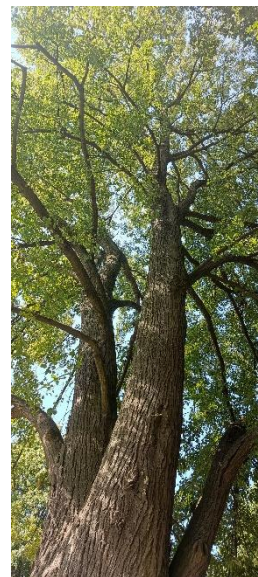
Koruny hodnocených stromů jsou rozkladité, rostoucí do všech směrů díky volnému prostoru, ve kterém mohly stromy dlouhodobě prospívat. Přesto se zde nachází více růstových defektů, které již samy o sobě snižují provozní bezpečnosti stromu. U stromu č. 1 byla pozorována tlaková vidlice, kdy se strom větví na dva hlavní kmeny, které v tomto případě nejsou pevně spojeny dřevními vlákny, a naopak se postupným tloustnutím navzájem destabilizují. Tato problematika však byla v minulosti řešena instalací dynamické bezpečnostní vazby.

Obr. 5, 6: Dvojkmen u stromu č. 1 (nahoře), rozkladité koruny u stromů č. 2, 3 (dole)

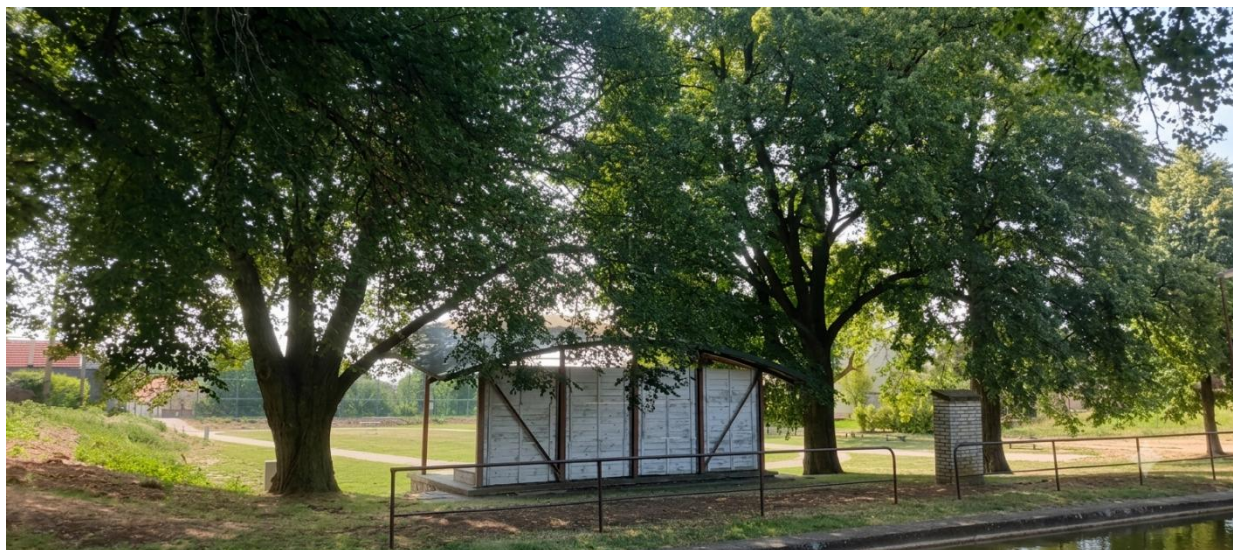
Podobně tak u stromu č. 3, kdy se kmen větví v cca dvou metrech na čtyři hlavní ramena. Také u tohoto stromu byla v minulosti nainstalována bezpečnostní vazba, která se však na první pohled jeví jako dosti napnutá, což vyžaduje její kontrolu a případné nahrazení.

U stromu č. 2 byla pozorována hustá koruna s výskytem silnějších suchých větví, jejichž chřadnutí je opět způsobeno infekcí kmene, kdy dochází k přerušování cévních svazků.

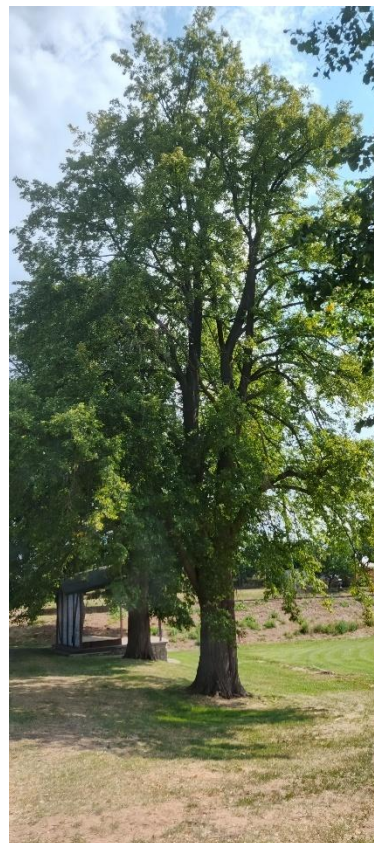
Obr. 7: Řešený strom, stávající stav

U stromu č. 1 je navíc viditelné chřadnutí a mírné zhoršování vitality, což se projevuje změnou barvy listů. Tato skutečnost však může také souviset s dlouhotrvajícím suchem a horkem.

**VÝSLEDKY TERÉNNÍHO ŠETŘENÍ****Strom č. 1****Druh stromu:** lípa malolistá**Latinský název:** *Tilia cordata***Průměr kmene:** 76 cm**Obvod kmene:** 239 cm**Průměr kmene na bázi:** 136 cm**Výška nasazení koruny:** 2 m**Výška stromu:** 18 m**Průmět koruny:** 10 m**Plocha koruny:** 160 m<sup>2</sup>

**Fyziologické stáří:** 4. dospělý jedinec – začíná se projevovat stagnace růstu**Fyziologická vitalita:** 2 – zřetelně snižená – stagnace růstu, prosychání koruny na periferních oblastech koruny.**Zdravotní stav:** 4 – silně narušený – souběh defektů či přítomnost poškození výrazně snižujících dožití hodnoceného jedince, symptomy masivní infekce dřevokaznými houbami, tlaková vidlice**Stabilita:** 4 – silně narušená – zjištěný souběh několika vyvinutých staticky významných defektů**Perspektiva:** N – neperspektivní – Strom na stanovišti nevhodný, případně s velmi krátkou předpokládanou dobou ponechání (předržení)**Růstové podmínky stromu:** 2 – dobré – růst na svažité travnaté ploše, kde je předpokládána mírná antropogenní navážka v prokořenitelném prostoru**Návrh opatření:** kácení stromu postupné, s přetažením

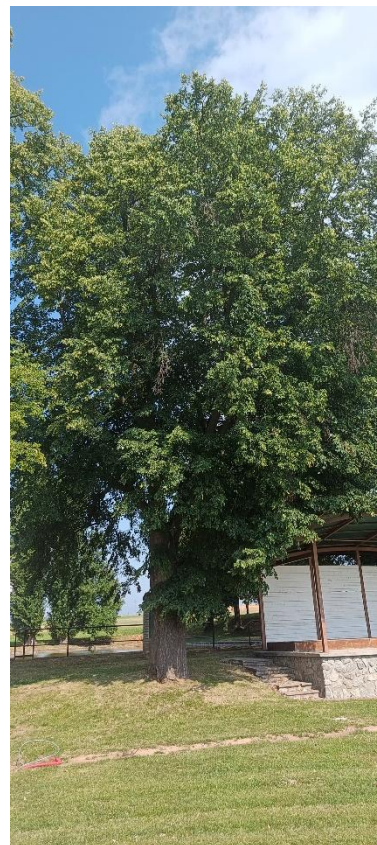
Obr. 8: Řešený strom, stávající stav

**Zdravotní stav:** 3 – výrazně zhoršený – přítomnost poškození obvykle snižujících dožití hodnoceného jedince, poškození kmene se symptomy aktivně probíhající infekce dřevními houbami

**Stabilita:** 3 – výrazně zhoršená – zjištěný výskyt jednoho vyvinutého defektu s předpokládaným vlivem na pravděpodobnost selhání stromu

**Perspektiva:** K – krátkodobě perspektivní – strom na stanovišti dočasně udržitelný (do 5 let)

**Návrh opatření:** obvodová redukce o 50 %

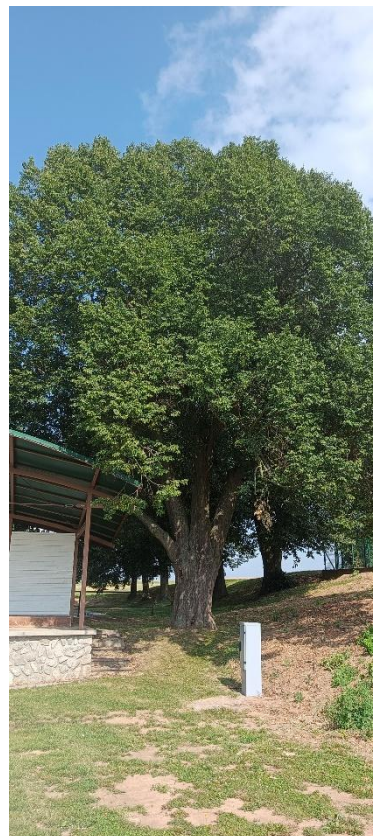
Obr. 9: Řešený strom, stávající stav

**Zdravotní stav:** 3 – výrazně zhoršený – přítomnost poškození obvykle snižujících dožití hodnoceného jedince, poškození kmene se symptomy aktivně probíhající infekce dřevními houbami

**Stabilita:** 3 – výrazně zhoršená – zjištěný výskyt jednoho vyvinutého defektu s předpokládaným vlivem na pravděpodobnost selhání stromu

**Perspektiva:** K – krátkodobě perspektivní – strom na stanovišti dočasně udržitelný (do 5 let)

**Návrh opatření:** obvodová redukce o 50 %

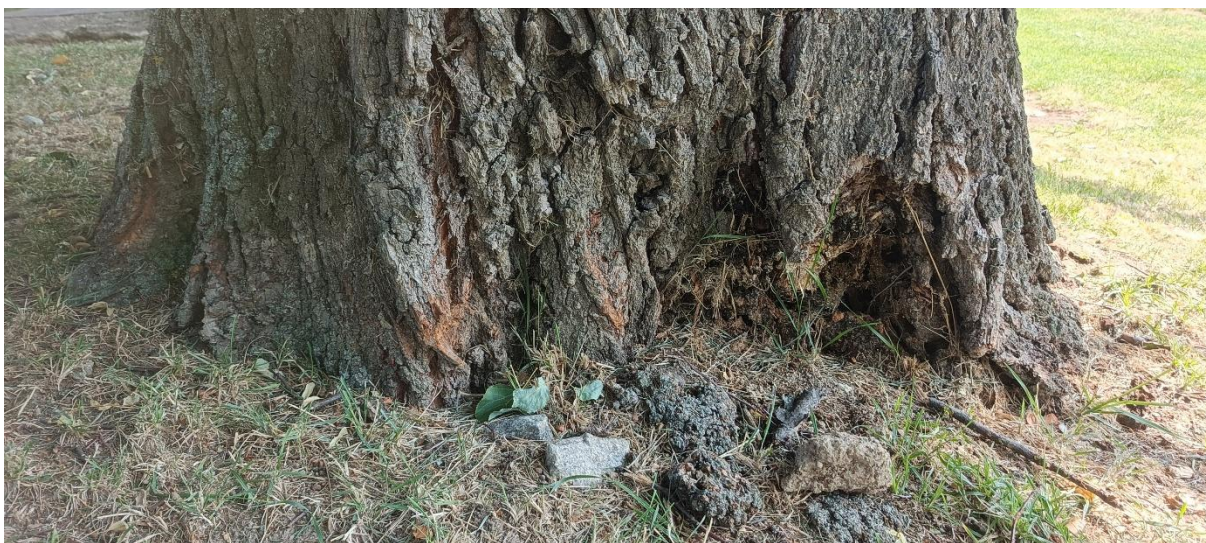
Obr. 10: Báze stromu č. 2 (dutina, hniloba)

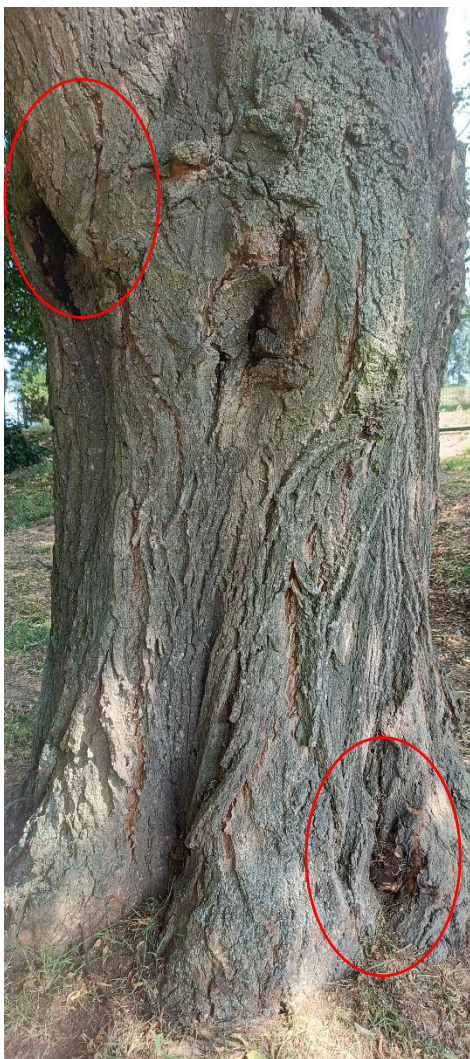
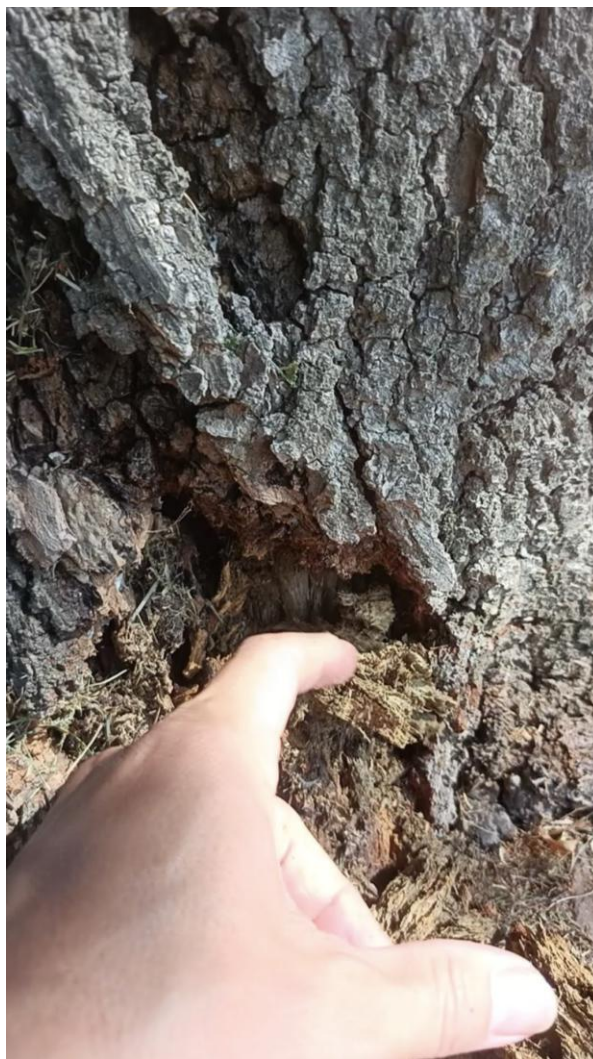
Obr. 11, 12: Kmen stromu č. 3 – dole houba, nahoře bakteriální výtok; rozpadající se hnilobou degradované dřevo (strom č.1)
